認證編號 CPF71526263096

## 車輛資料 Vehicle Information

## 車輛認證總結報告 Vehicle Inspection Findings

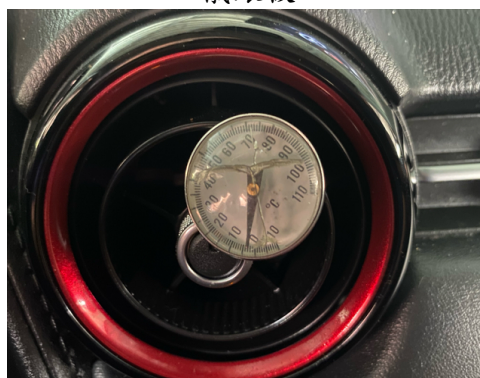
空調溫度

| 5. 前空調風速開關各段風速 | 正常 | 6. 前空調冷氣作動中央出風口溫度 | 5°C |
