認證編號 CPF71526263097

車輛資料 Vehicle Information

車輛認證總結報告 Vehicle Inspection Findings

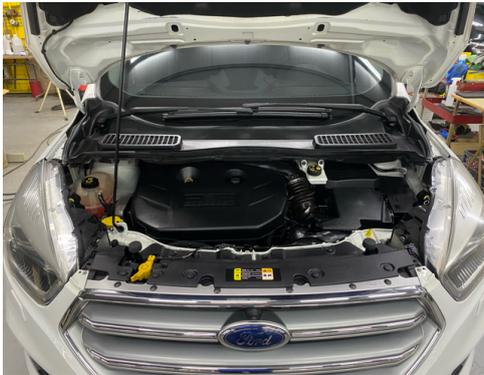
引擎室

1. 運轉時有無冒藍白煙、黑煙	正常	2. 水溫錶(燈)有無異常顯示	正常
3. 警告指示燈有無異常作動	正常	4. 機油油量、油質有無異常	正常
5. 外觀有無漏油/水跡象	正常	6. 運轉時有無抖動或異常聲響	正常
7. 外觀有無修補或龜裂跡象	正常	8. 冷卻風扇作動有無異常	正常
9. 加速有無不順暢或無法加速	正常	10. 高速運轉有無異常聲響	正常
11. 冷卻水有無添加防鏽劑	正常

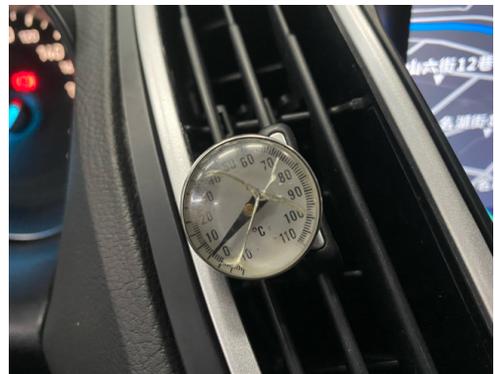
空調溫度

1. 檢查室外氣溫	26°C	2. 後空調冷氣作動中央出風口溫度	無此項目
3. 冷凝器散熱風扇有無運轉異常	正常	4. 前空調冷氣A/C開關燈號	正常
5. 前空調風速開關各段風速	正常	6. 前空調冷氣作動中央出風口溫度	5°C
7. 後空調冷氣A/C開關燈號	無此項目	8. 後空調風速開關各段風速	無此項目
