認證編號 CPF71526263098

## 車輛資料 Vehicle Information

## 車輛認證總結報告 Vehicle Inspection Findings

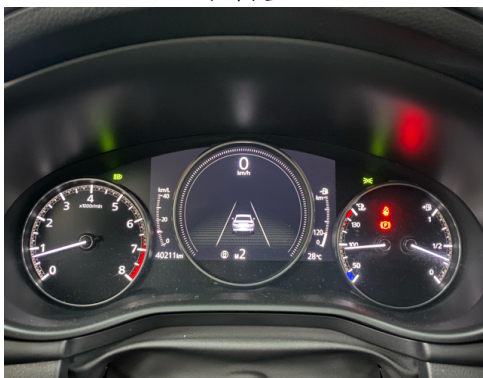
| 現況實車里程 Mileage<br>(僅揭露，不具保證效力) | 40,211 |

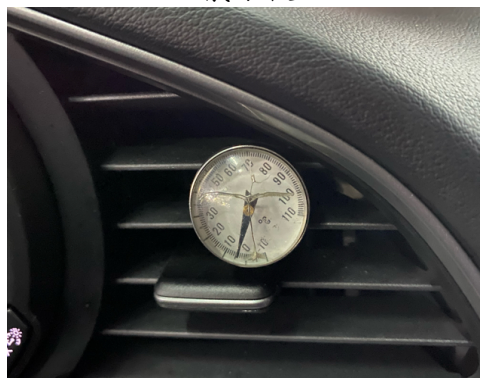
空調溫度

| 5. 前空調風速開關各段風速 | 正常 | 6. 前空調冷氣作動中央出風口溫度 | 5°C |
