認證編號 CPF71526263099

## 車輛資料 Vehicle Information

## 車輛認證總結報告 Vehicle Inspection Findings

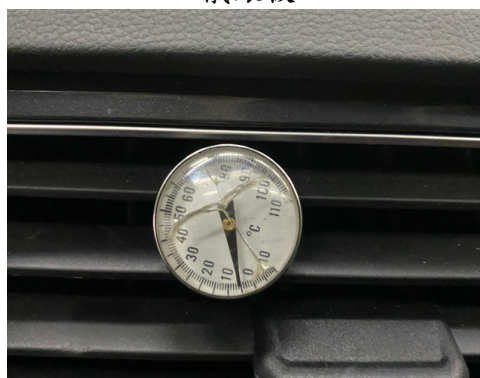
空調溫度

| 5. 前空調風速開關各段風速 | 正常 | 6. 前空調冷氣作動中央出風口溫度 | 5°C |
