認證編號 CPF71526263103

## 車輛資料 Vehicle Information

## 車輛認證總結報告 Vehicle Inspection Findings

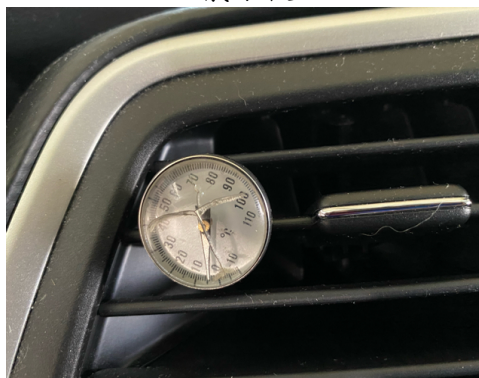
空調溫度

| 5. 前空調風速開關各段風速 | 正常 | 6. 前空調冷氣作動中央出風口溫度 | 5°C |
