YES 車輛認證書

認證編號 CPF71526263114

廠牌 Make	MITSUBISHI
車型 Model	OUTLANDER
年份 Year	2017/07
排氣量 Displacement	2,359
車身號碼 VIN	RB01****
引擎號碼 Engine Number	***2RE137**
現況實車里程 Mileage (僅揭露, 不具保證效力)	179,891

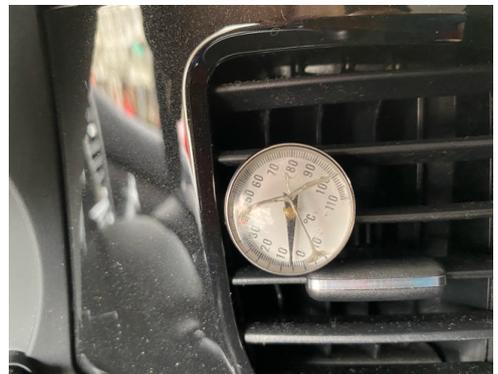
空調溫度

1. 檢查室外氣溫	24°C	2. 後空調冷氣作動中央出風口溫度	無此項目
3. 冷凝器散熱風扇有無運轉異常	正常	4. 前空調冷氣A/C開關燈號	正常
5. 前空調風速開關各段風速	正常	6. 前空調冷氣作動中央出風口溫度	5°C
7. 後空調冷氣A/C開關燈號	無此項目	8. 後空調風速開關各段風速	無此項目
