認證編號 CPF71526263150

## 車輛資料 Vehicle Information

| 廠牌 Make | LEXUS |
| 車型 Model | ES |

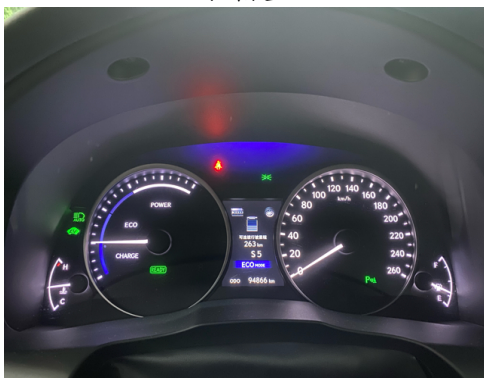
| 現況實車里程 Mileage<br>(僅揭露，不具保證效力) | 94,866 |

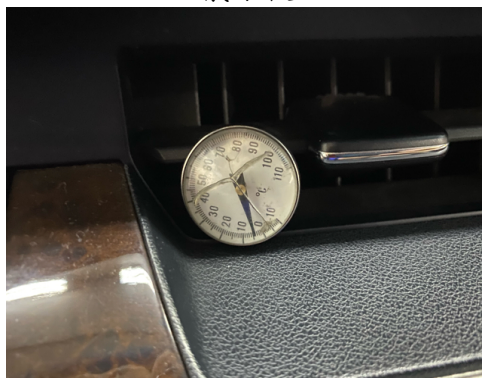
空調溫度

| 5. 前空調風速開關各段風速 | 正常 | 6. 前空調冷氣作動中央出風口溫度 | 5°C |
