**認證編號** CPF71526263158

### 車輛資料 Vehicle Information

### 車輛認證總結報告 Vehicle Inspection Findings

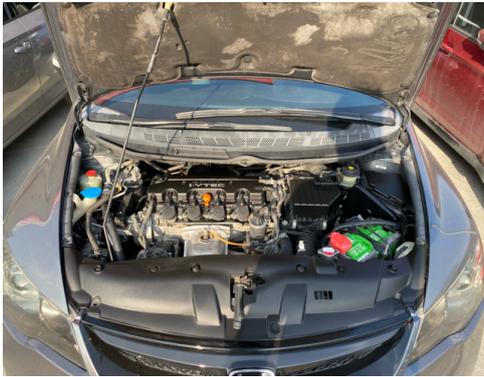
引擎室

1. 運轉時有無冒藍白煙、黑煙	正常	2. 水溫錶(燈)有無異常顯示	正常
3. 警告指示燈有無異常作動	正常	4. 機油油量、油質有無異常	正常
5. 外觀有無漏油/水跡象	正常	6. 運轉時有無抖動或異常聲響	正常
7. 外觀有無修補或龜裂跡象	正常	8. 冷卻風扇作動有無異常	正常
9. 加速有無不順暢或無法加速	正常	10. 高速運轉有無異常聲響	正常
11. 冷卻水有無添加防鏽劑	正常

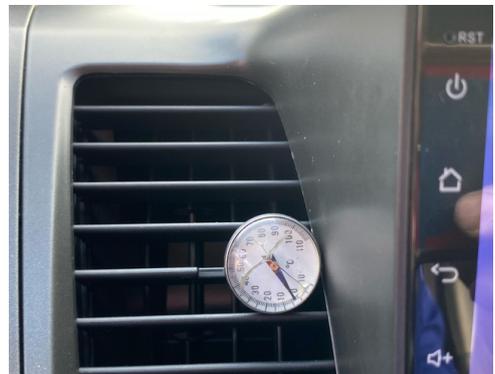
空調溫度

1. 檢查室外氣溫	24°C	2. 後空調冷氣作動中央出風口溫度	無此項目
3. 冷凝器散熱風扇有無運轉異常	正常	4. 前空調冷氣A/C開關燈號	正常
5. 前空調風速開關各段風速	正常	6. 前空調冷氣作動中央出風口溫度	5°C
7. 後空調冷氣A/C開關燈號	無此項目	8. 後空調風速開關各段風速	無此項目
