認證編號 CPF71526263167

## 車輛資料 Vehicle Information

## 車輛認證總結報告 Vehicle Inspection Findings

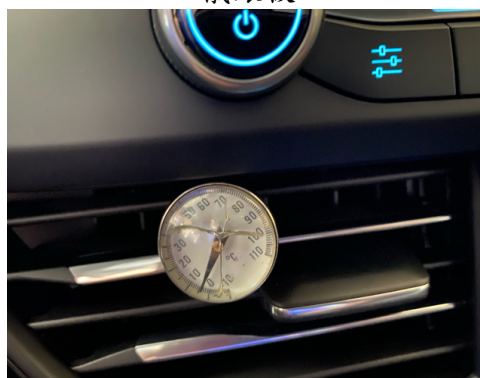
空調溫度

| 5. 前空調風速開關各段風速 | 正常 | 6. 前空調冷氣作動中央出風口溫度 | 5°C |
