認證編號 CPF71526263183

## 車輛資料 Vehicle Information

| 廠牌 Make | NISSAN |
| 車型 Model | KICKS |

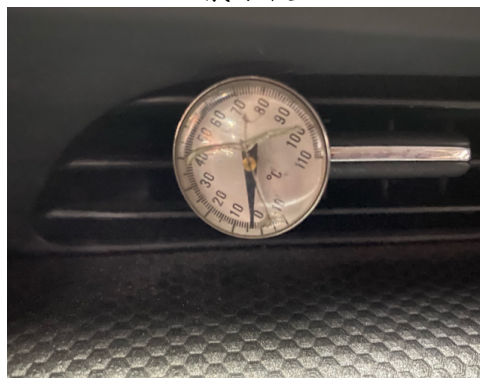
空調溫度

| 5. 前空調風速開關各段風速 | 正常 | 6. 前空調冷氣作動中央出風口溫度 | 5°C |
