認證編號 CPF71526263194

## 車輛資料 Vehicle Information

## 車輛認證總結報告 Vehicle Inspection Findings

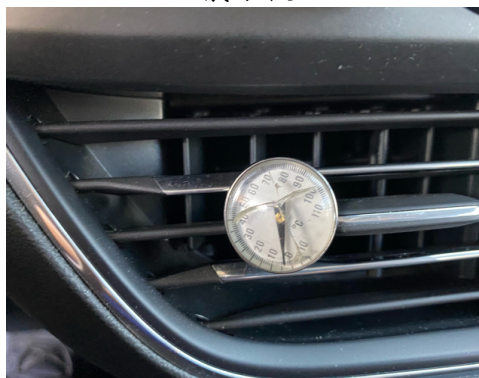
空調溫度

| 5. 前空調風速開關各段風速 | 正常 | 6. 前空調冷氣作動中央出風口溫度 | 5°C |
