認證編號 CPF71526263198

## 車輛資料 Vehicle Information

## 車輛認證總結報告 Vehicle Inspection Findings

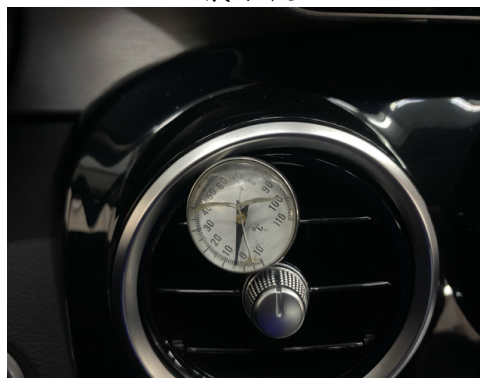
空調溫度

| 5. 前空調風速開關各段風速 | 正常 | 6. 前空調冷氣作動中央出風口溫度 | 5°C |
