# YES 車輛認證書

認證編號 CPF71549221099

| 廠牌 Make | BMW |
| 車型 Model | 6 SERIES |

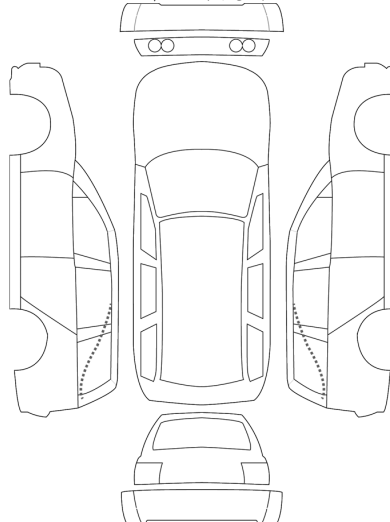
車體外觀圖

本車體骨架結構無修復跡象。
