# YES 車輛認證書

認證編號 CPF71549225068

| 廠牌 Make | TOYOTA |
| 車型 Model | CAMRY |

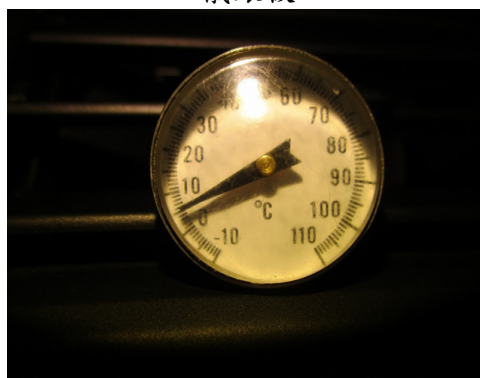
空調溫度

| 查定項目 Inspection Item | 有無異常狀況 Findings | | 備註事項 |
|---|---|---|---|
| 前空調冷氣作動中央出風口溫度 | 5°C | | |
