# YES 車輛認證書

受檢測車輛通過YES認證鑑定標準  
This vehicle has passed the YES Evaluation Standard

認證編號 CPF71549225087

## 車輛資料 Vehicle Information

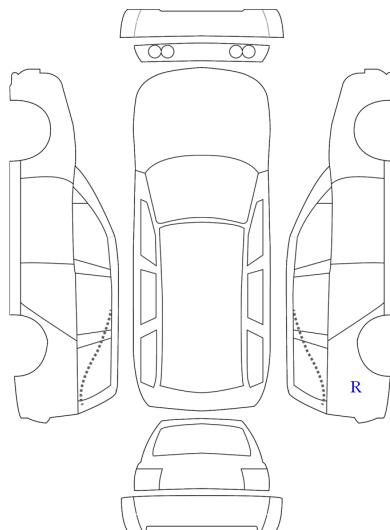
車體外觀圖

④ 鈑件鏽蝕、斑剝或鏽穿

B 受損面積約一個拳頭(含)以上

R 鈑件校正痕跡

X 更換

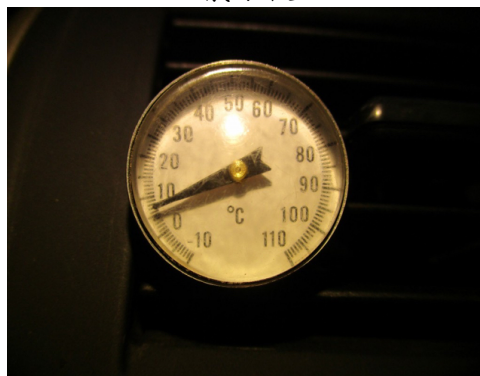
空調溫度

| 查定項目 Inspection Item | 有無異常狀況 Findings | | 備註事項 |
|---|---|---|---|
| 前空調冷氣作動中央出風口溫度 | | 7°C | |
