# YES 車輛認證書

認證編號 CPF71549225097

| 車型 Model | VIOS |

## 車輛認證總結報告 Vehicle Inspection Findings

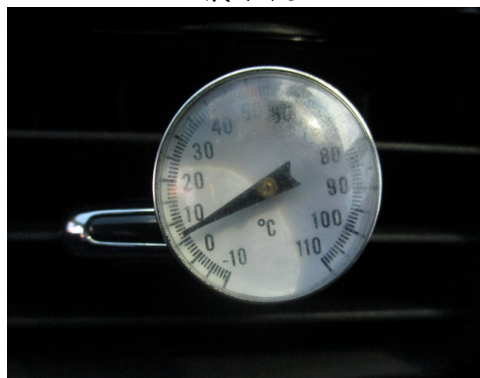
空調溫度

| 查定項目 Inspection Item | 有無異常狀況 Findings | | 備註事項 |
|---|---|---|---|
| 前空調冷氣作動中央出風口溫度 | 7 °C | | |
