# YES 車輛認證書

## 車輛認證總結報告 Vehicle Inspection Findings

認證編號 CPF71549228050

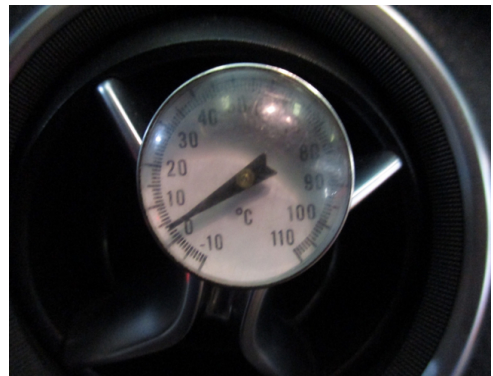
空調溫度

| 查定項目 Inspection Item | 有無異常狀況 Findings | | 備註事項 |
|---|---|---|---|
| 前空調冷氣作動中央出風口溫度 | 4°C | | |
