# YES 車輛認證書

認證編號 CPF71549229084

| 車型 Model | LIVINA |

## 車輛認證總結報告 Vehicle Inspection Findings

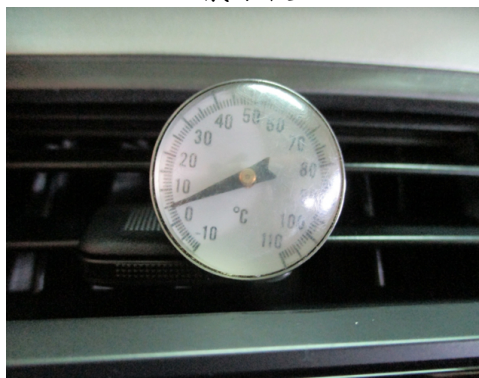
空調溫度

| 查定項目 Inspection Item | 有無異常狀況 Findings | | 備註事項 |
|---|---|---|---|
| 前空調冷氣作動中央出風口溫度 | 5°C | | |
