# YES 車輛認證書

認證編號 CPF7154922B006

| 車型 Model | TIIDA |
| 年份 Year | 2009/08 |

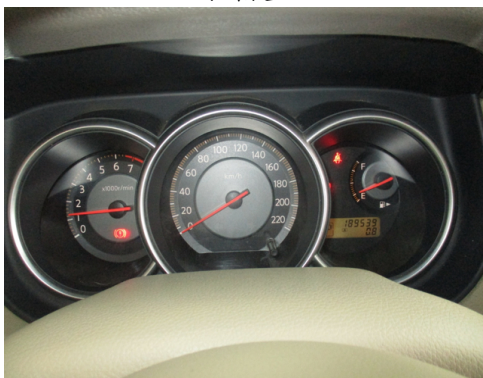
| 現況實車里程 Mileage<br>(僅揭露，不具保證效力) | 189,539 |

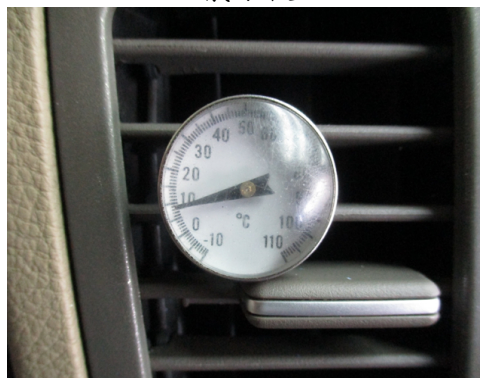
空調溫度

| 查定項目 Inspection Item | 有無異常狀況 Findings | | 備註事項 |
|---|---|---|---|
| 前空調冷氣作動中央出風口溫度 | 8°C | | |
