車輛認證書

車輛認證總結報告 Vehicle Inspection Findings

認證編號：CPF7154922B079

廠牌：ISUZU
排檔型式：自手排
車門數：2門
儀表里程數：81,783

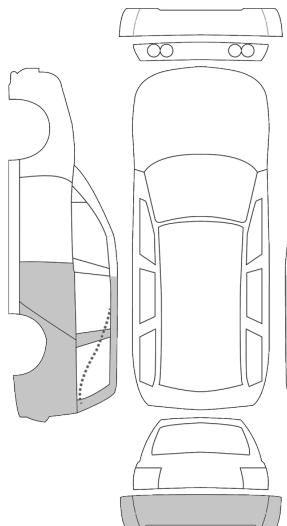
車體外觀圖

- S 鉛件鏽蝕、斑剝或鏽穿
- B 受損面積約一個拳頭(含)以上
- R 鉛件校正痕跡
- X 更換

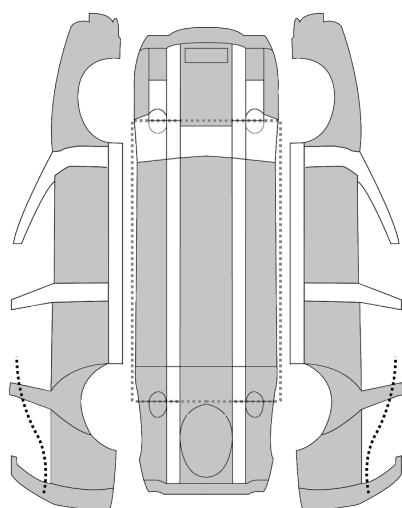
車骨結構圖

- 本車引擎號碼無異常。
- 本車車身號碼無異常。
- 本車輛無泡水跡象。
- 本車體骨架結構無修復跡象。
