# YES 車輛認證書

受檢測車輛通過YES認證鑑定標準  
This vehicle has passed the YES Evaluation Standard

認證編號 CPF7154922C097

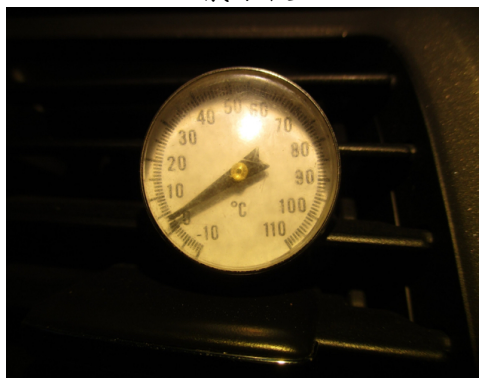
空調溫度

| 查定項目 Inspection Item | 有無異常狀況 Findings | | 備註事項 |
|---|---|---|---|
| 前空調冷氣作動中央出風口溫度 | | 4°C | |
