# YES 車輛認證書

認證編號 CPF71549231057

| 車型 Model | AMAROK |
| 年份 Year | 2015/08 |

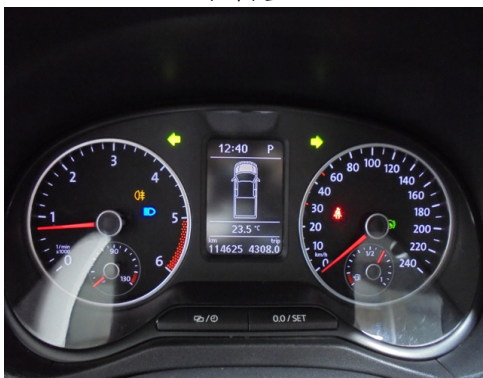
| 現況實車里程 Mileage<br>(僅揭露，不具保證效力) | 114,625 |

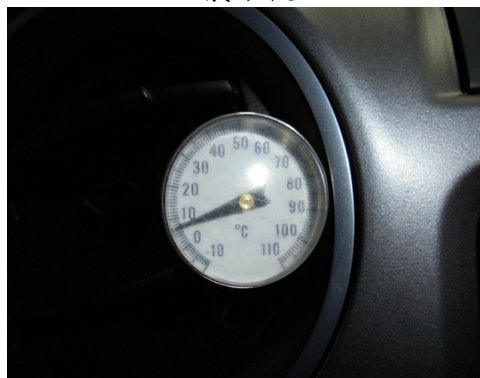
空調溫度

| 查定項目 Inspection Item | 有無異常狀況 Findings | | 備註事項 |
|---|---|---|---|
| 前空調冷氣作動中央出風口溫度 | 5°C | | |
