# YES 車輛認證書

認證編號 CPF71549232108

| 廠牌 Make | TOYOTA |
| 車型 Model | ZACE |

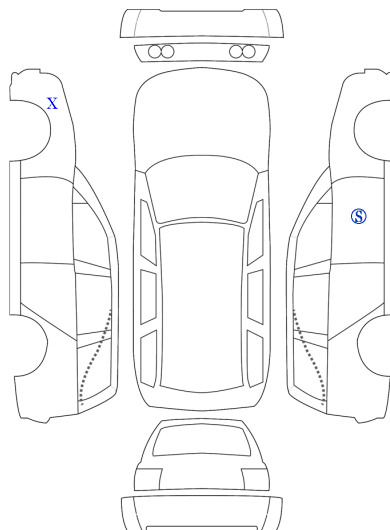
車體外觀圖

Ⓢ 鈑件鏽蝕、斑剝或鏽穿

B 受損面積約一個拳頭(含)以上

R 鈑件校正痕跡

本車體骨架結構無修復跡象。 X 更換

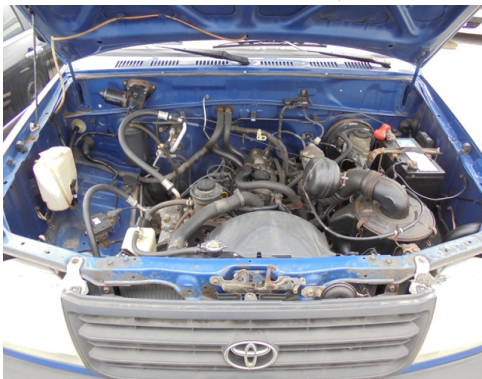
引擎室

| 查定項目 Inspection Item | 有無異常狀況 Findings | | 備註事項 |
|---|---|---|---|
| 外觀有無漏油/水跡象 | <input checked="" type="radio"/> 有 | <input type="radio"/> 無 | |

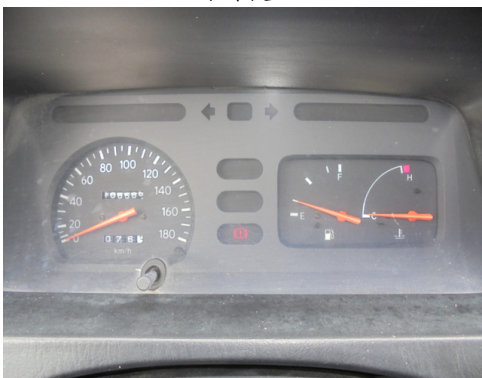
| 現況實車里程 Mileage<br>(僅揭露，不具保證效力) | 106,585 |

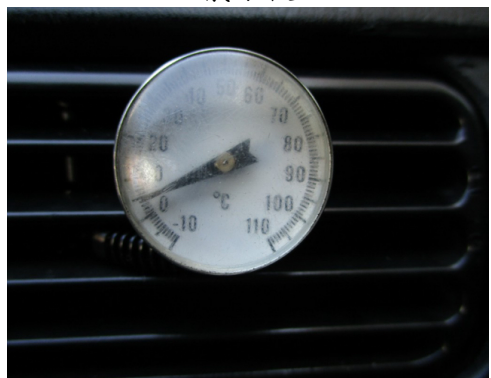
空調溫度

| 查定項目 Inspection Item | 有無異常狀況 Findings | | 備註事項 |
|---|---|---|---|
| 前空調冷氣作動中央出風口溫度 | 5 °C | | |
