# YES 車輛認證書

認證編號 CPF71549232111

| 車型 Model | SWIFT |

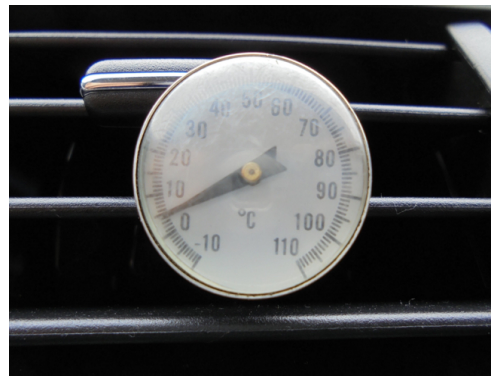
空調溫度

| 查定項目 Inspection Item | 有無異常狀況 Findings | | 備註事項 |
|---|---|---|---|
| 前空調冷氣作動中央出風口溫度 | 5 °C | | |
