# YES 車輛認證書

認證編號 CPF71549233111

| 廠牌 Make | LEXUS |
| 車型 Model | NX |

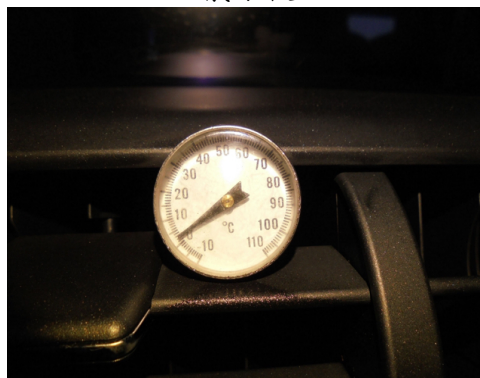
空調溫度

| 查定項目 Inspection Item | 有無異常狀況 Findings | | 備註事項 |
|---|---|---|---|
| 前空調冷氣作動中央出風口溫度 | 3°C | | |
