# YES 車輛認證書

受檢測車輛通過YES認證鑑定標準  
This vehicle has passed the YES Evaluation Standard

認證編號 CPF71549234098

## 車輛資料 Vehicle Information

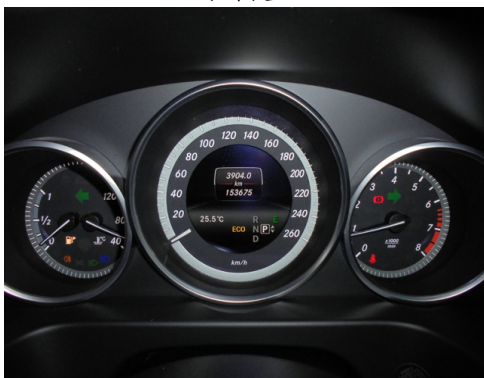
| 現況實車里程 Mileage<br>(僅揭露，不具保證效力) | 153,675 |

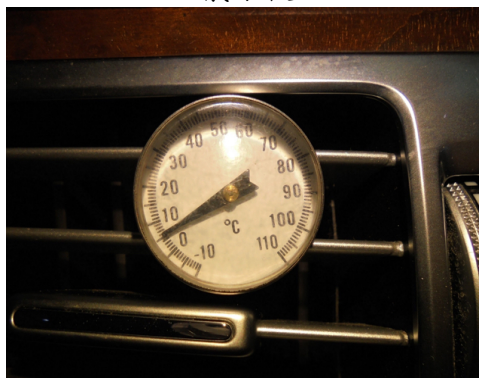
空調溫度

| 查定項目 Inspection Item | 有無異常狀況 Findings | | 備註事項 |
|---|---|---|---|
| 檢查室外氣溫 | 25°C | | |
| 前空調冷氣作動中央出風口溫度 | 6°C | | |
