# YES 車輛認證書

認證編號 CPF71549235067

| 廠牌 Make | TOYOTA |
| 車型 Model | VIOS |

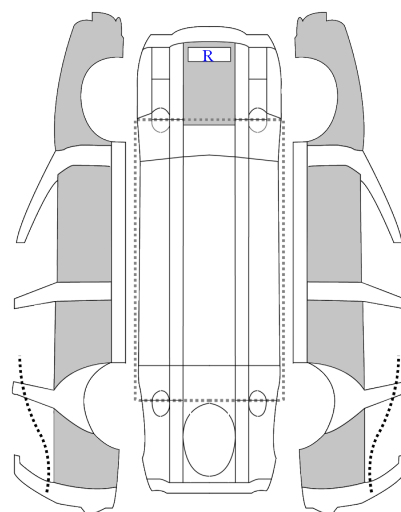
車骨結構圖

本車體骨架結構無修復跡象。 X 更換

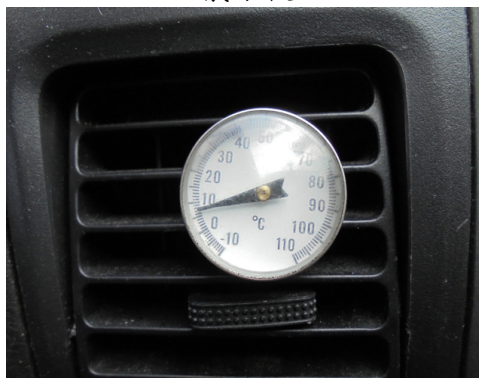
空調溫度

| 查定項目 Inspection Item | 有無異常狀況 Findings | | 備註事項 |
|---|---|---|---|
| 前空調冷氣作動中央出風口溫度 | 8°C | | |
