# YES 車輛認證書

認證編號 CPF71549236097

| 廠牌 Make | ISUZU |
| 車型 Model | ELF |

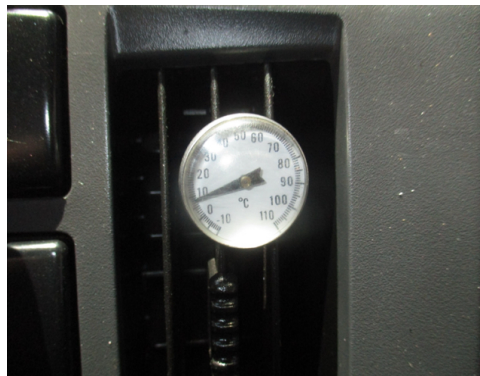
空調溫度

| 查定項目 Inspection Item | 有無異常狀況 Findings | | 備註事項 |
|---|---|---|---|
| 前空調冷氣作動中央出風口溫度 | 8°C | | |
