# YES 車輛認證書

## 車輛認證總結報告 Vehicle Inspection Findings

認證編號 CPF71549236114

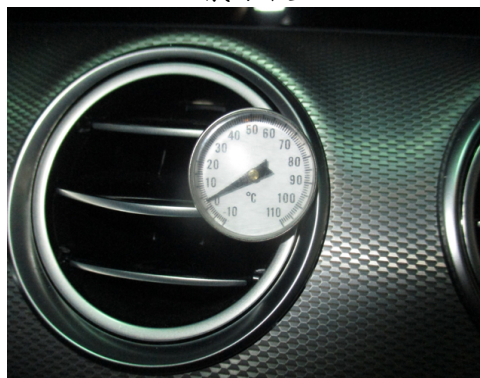
空調溫度

| 查定項目 Inspection Item | 有無異常狀況 Findings | | 備註事項 |
|---|---|---|---|
| 前空調冷氣作動中央出風口溫度 | 3°C | | |
