# YES 車輛認證書

認證編號 CPF71549237007

| 廠牌 Make | SUBARU |
| 車型 Model | FORESTER |

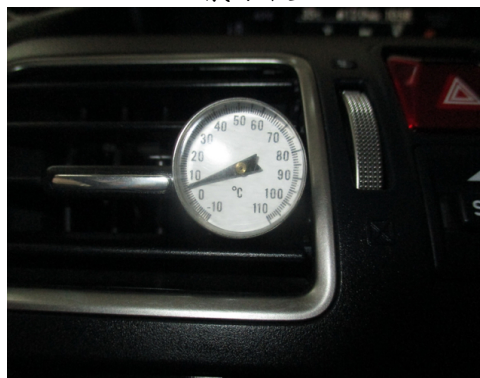
空調溫度

| 查定項目 Inspection Item | 有無異常狀況 Findings | | 備註事項 |
|---|---|---|---|
| 前空調冷氣作動中央出風口溫度 | 6°C | | |
