# YES 車輛認證書

認證編號 CPF71549237027

| 廠牌 Make | LUXGEN |
| 車型 Model | U6 TURBO ECO HYPER |

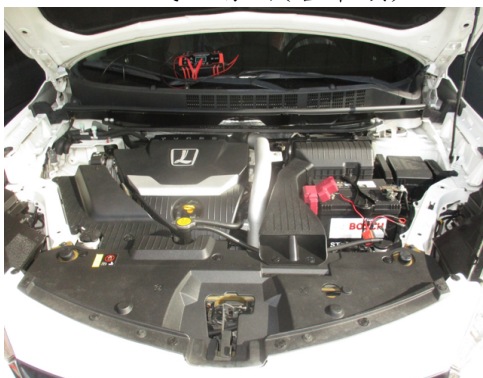
引擎室

| 查定項目 Inspection Item | 有無異常狀況 Findings | | 備註事項 |
|---|---|---|---|
| 外觀有無漏油/水跡象 | <input checked="" type="radio"/> 有 | <input type="radio"/> 無 | |

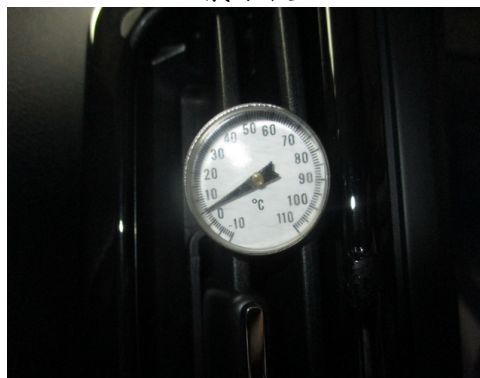
空調溫度

| 查定項目 Inspection Item | 有無異常狀況 Findings | | 備註事項 |
|---|---|---|---|
| 前空調冷氣作動中央出風口溫度 | 5°C | | |
