# YES 車輛認證書

認證編號 CPF71549238119

| 廠牌 Make | FORD |
| 車型 Model | FIESTA |

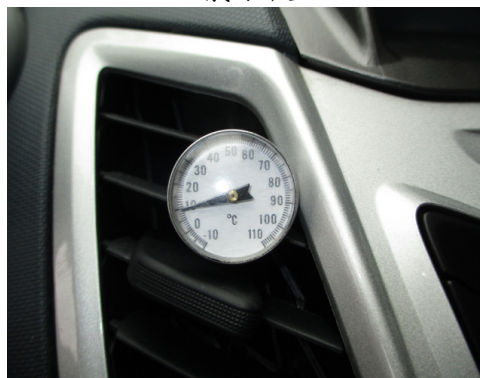
空調溫度

| 查定項目 Inspection Item | 有無異常狀況 Findings | | 備註事項 |
|---|---|---|---|
| 前空調冷氣作動中央出風口溫度 | 10 °C | | |
