# YES 車輛認證書

認證編號 CPF71549239019

| 廠牌 Make | VW |
| 車型 Model | T CROSS |

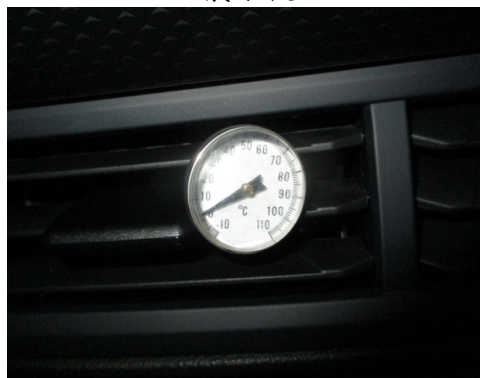
空調溫度

| 查定項目 Inspection Item | 有無異常狀況 Findings | | 備註事項 |
|---|---|---|---|
| 前空調冷氣作動中央出風口溫度 | 3 °C | | |
