# YES 車輛認證書

受檢測車輛通過YES認證鑑定標準  
This vehicle has passed the YES Evaluation Standard

認證編號 CPF71549239063

## 車輛認證總結報告 Vehicle Inspection Findings

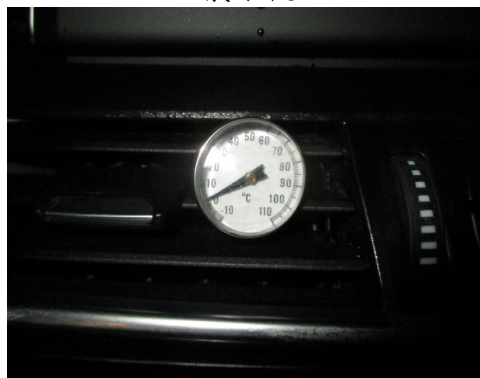
空調溫度

| 查定項目 Inspection Item | 有無異常狀況 Findings | | 備註事項 |
|---|---|---|---|
| 檢查室外氣溫 | 32°C | | |
| 前空調冷氣作動中央出風口溫度 | 3°C | | |
