# YES 車輛認證書

認證編號 CPF71549239118

| 車型 Model | JUKE |
| 年份 Year | 2017/08 |

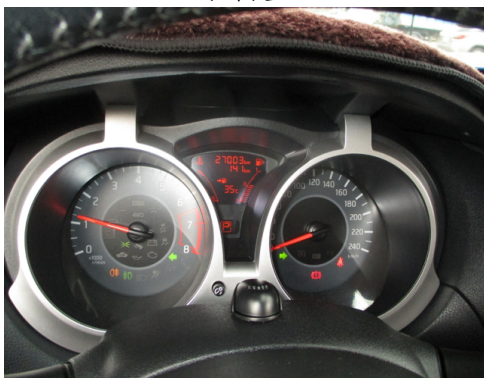
| 現況實車里程 Mileage<br>(僅揭露，不具保證效力) | 27,003 |

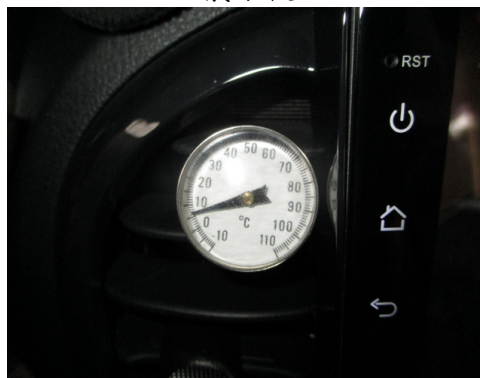
空調溫度

| 查定項目 Inspection Item | 有無異常狀況 Findings | | 備註事項 |
|---|---|---|---|
| 檢查室外氣溫 | 32°C | | |
| 前空調冷氣作動中央出風口溫度 | 7°C | | |
