認證編號 CPF7154923A064

## 車輛資料 Vehicle Information

## 車輛認證總結報告 Vehicle Inspection Findings

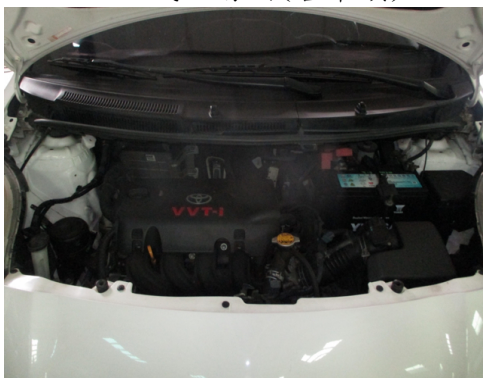
引擎室

本車引擎號碼無異常。

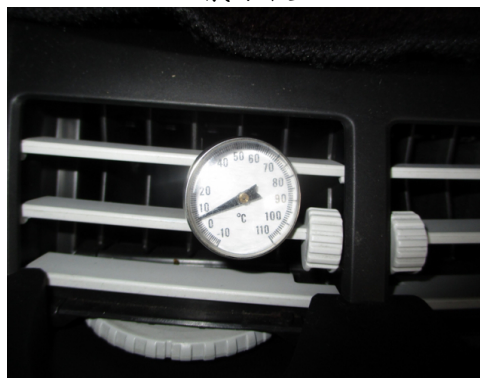
空調溫度

| 查定項目 Inspection Item | 有無異常狀況 Findings | | 備註事項 |
|---|---|---|---|
| 前空調冷氣作動中央出風口溫度 | 6 °C | | |
