# YES 車輛查定報告

## 車輛認證總結報告 Vehicle Inspection Findings

廠牌：HONDA  
排檔型式：手自排  
車門數：5門  
儀表里程數：186,965

車型：HR-V  
引擎號碼：\*\*\*ZJ16037\*\*  
車身號碼：\*\*\*RU5870HF0037\*\*

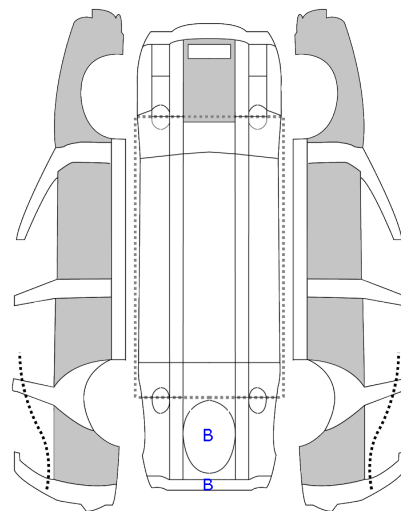
車骨結構圖

無任何異常之痕跡。

無任何泡水之痕跡。
