車輛認證書

車輛認證總結報告 Vehicle Inspection Findings

認證編號：CPF7154923C082

車型：GLC-CLASS
引擎號碼：無引擎號碼
車身號碼：***0G4JB5GF0236**

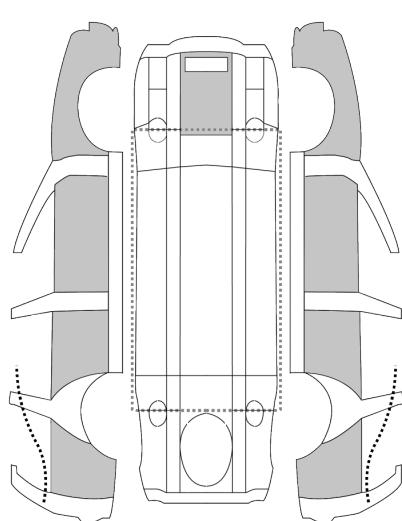
車骨結構圖

- 本車引擎號碼無異常。
- 本車車身號碼無異常。
- 本車輛無泡水跡象。
- 本車體骨架結構無修復跡象。
