# YES 車輛認證書

認證編號 CPF7154923C104

| 廠牌 Make | SUZUKI |
| 車型 Model | SX4 |

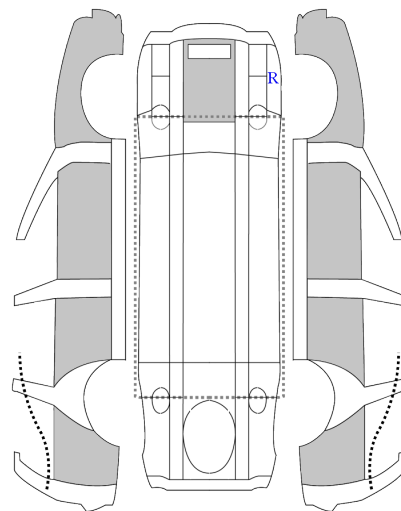
車骨結構圖

本車體骨架結構無修復跡象。
