YES 車輛認證書

認證編號 CPF71549241028

廠牌 Make	HONDA
車型 Model	CIVIC
年份 Year	2010/12
排氣量 Displacement	1,799
車身號碼 VIN	***FD1650BF0011**
引擎號碼 Engine Number	***A179461**
現況實車里程 Mileage (僅揭露, 不具保證效力)	138,207

車輛認證總結報告 Vehicle Inspection Findings

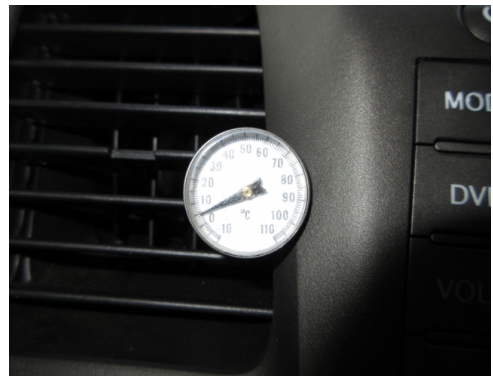
空調溫度

查定項目 Inspection Item	有無異常狀況 Findings		備註事項
檢查室外氣溫	22°C		
後空調冷氣作動中央出風口溫度			無此項目
冷凝器散熱風扇有無運轉異常	<input type="radio"/> 有	<input checked="" type="radio"/> 無	
前空調冷氣A/C開關燈號	<input type="radio"/> 有	<input checked="" type="radio"/> 無	
前空調風速開關各段風速	<input type="radio"/> 有	<input checked="" type="radio"/> 無	
前空調冷氣作動中央出風口溫度	5°C		
後空調冷氣A/C開關燈號			無此項目
後空調風速開關各段風速			無此項目
