YES 車輛認證書

認證編號 CPF71549241085

廠牌 Make	MAZDA
車型 Model	MAZDA3
年份 Year	2011/03
排氣量 Displacement	1,598
車身號碼 VIN	***0213**
引擎號碼 Engine Number	***2572**
現況實車里程 Mileage (僅揭露, 不具保證效力)	196,142

車輛認證總結報告 Vehicle Inspection Findings

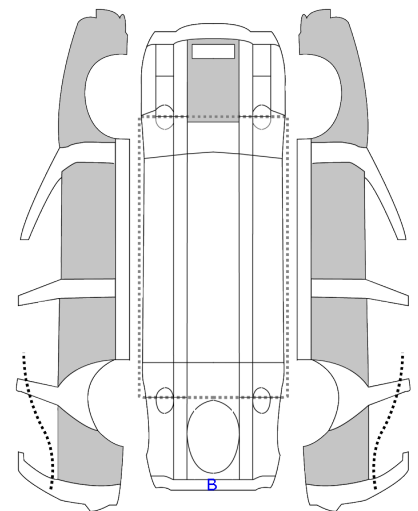
車骨結構圖

本車體骨架結構無修復跡象。
