# YES 車輛認證書

認證編號 CPF71549242105

| 廠牌 Make | MITSUBISHI |
| 車型 Model | VERYCA |

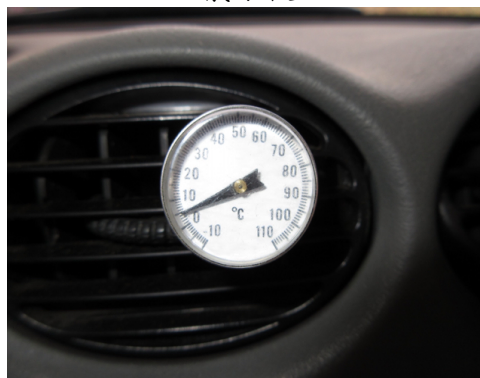
空調溫度

| 查定項目 Inspection Item | 有無異常狀況 Findings | | 備註事項 |
|---|---|---|---|
| 前空調冷氣作動中央出風口溫度 | 5°C | | |
