# YES 車輛認證書

## 車輛認證總結報告 Vehicle Inspection Findings

認證編號 CPF71549243043

| 車型 Model | OCTAVIA |

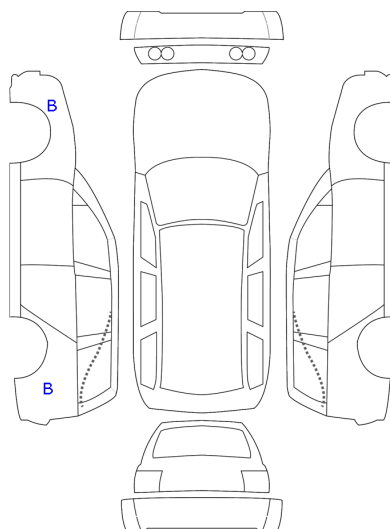
車體外觀圖

④ 鈑件鏽蝕、斑剝或鏽穿

B 受損面積約一個拳頭(含)以上

R 鈑件校正痕跡

X 更換

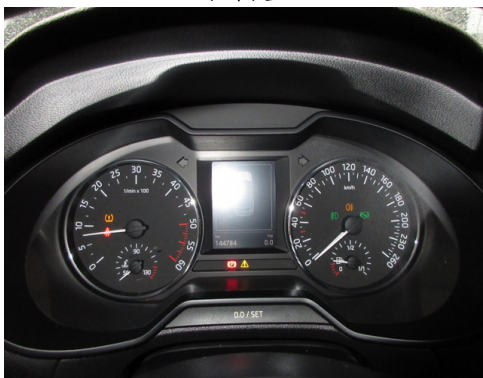
| 現況實車里程 Mileage<br>(僅揭露，不具保證效力) | 144,784 |

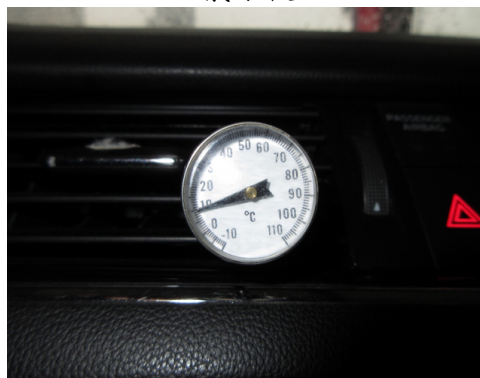
空調溫度

| 查定項目 Inspection Item | 有無異常狀況 Findings | | 備註事項 |
|---|---|---|---|
| 檢查室外氣溫 | 18°C | | |
| 前空調冷氣作動中央出風口溫度 | 10°C | | |
