# 車輛認證書

## 車輛認證總結報告 Vehicle Inspection Findings

廠牌：LUXGEN  
排檔型式：手自排  
車門數：5門  
儀表里程數：15,560

車型：U6 GT/GT220  
引擎號碼：\*\*\*THK00012\*\*  
車身號碼：\*\*\*HHCA0060\*\*

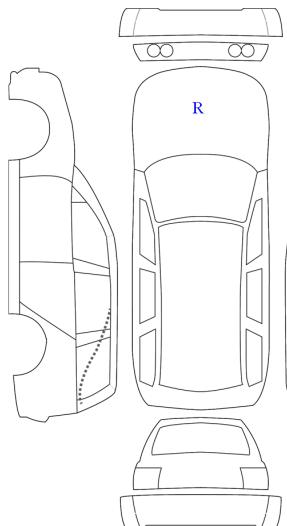
車體外觀圖

- ⑤ 鉻件鏽蝕、斑剝或鏽穿
- ⑥ 受損面積約一個拳頭(含)以上
- ⑦ 鉻件校正痕跡
- ⑧ 更換

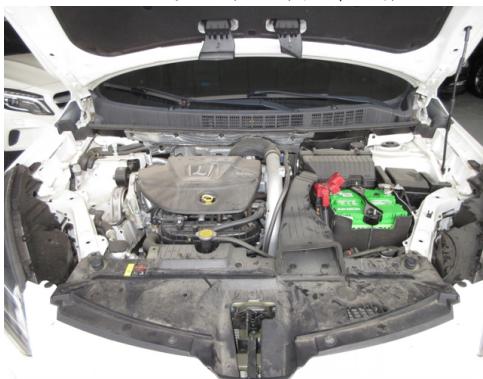
引擎室

查定項目 Inspection Item	有無異常狀況Findings	備註事項
運轉時有無冒藍白煙、黑煙	<input type="radio"/> 有 <input checked="" type="radio"/> 無	
水溫錶(燈)有無異常顯示	<input type="radio"/> 有 <input checked="" type="radio"/> 無	
警告指示燈有無異常作動	<input type="radio"/> 有 <input checked="" type="radio"/> 無	
機油油量、油質有無異常	<input type="radio"/> 有 <input checked="" type="radio"/> 無	
外觀有無漏油/水跡象	<input type="radio"/> 有 <input checked="" type="radio"/> 無	
運轉時有無抖動或異常聲響	<input type="radio"/> 有 <input checked="" type="radio"/> 無	
外觀有無修補或龜裂跡象	<input type="radio"/> 有 <input checked="" type="radio"/> 無	
冷卻風扇作動有無異常	<input type="radio"/> 有 <input checked="" type="radio"/> 無	
加速有無不順暢或無法加速	<input type="radio"/> 有 <input checked="" type="radio"/> 無	
高速運轉有無異常聲響	<input type="radio"/> 有 <input checked="" type="radio"/> 無	
冷卻水有無添加防鏽劑	<input type="radio"/> 有 <input checked="" type="radio"/> 無

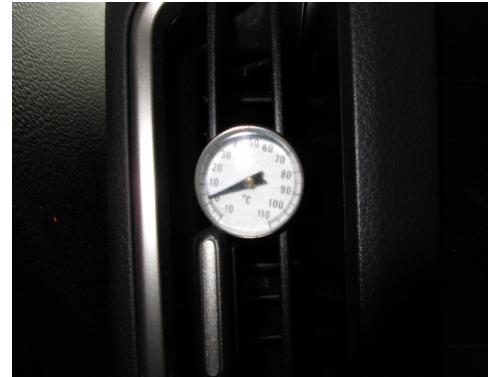
空調溫度

查定項目 Inspection Item	有無異常狀況 Findings		備註事項
檢查室外氣溫	23°C		
後空調冷氣作動中央出風口溫度	6°C		
冷凝器散熱風扇有無運轉異常	<input type="radio"/> 有	<input checked="" type="radio"/> 無	
前空調冷氣A/C開關燈號	<input type="radio"/> 有	<input checked="" type="radio"/> 無	
前空調風速開關各段風速	<input type="radio"/> 有	<input checked="" type="radio"/> 無	
前空調冷氣作動中央出風口溫度	3°C		
後空調冷氣A/C開關燈號	無此項目		
後空調風速開關各段風速	無此項目
