# YES 車輛認證書

認證編號 CPF71549243114

| 車型 Model | VERYCA |

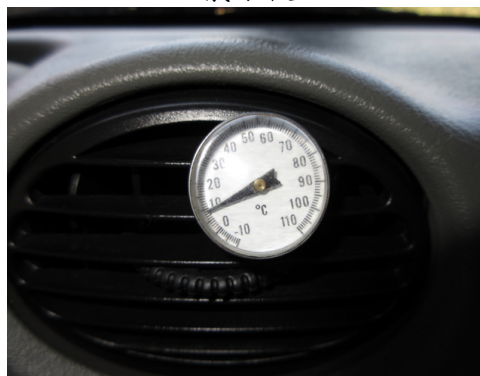
空調溫度

| 查定項目 Inspection Item | 有無異常狀況 Findings | | 備註事項 |
|---|---|---|---|
| 前空調冷氣作動中央出風口溫度 | | 9°C | |
