# YES 車輛認證書

認證編號 CPF71549243152

| 廠牌 Make | MITSUBISHI |
| 車型 Model | PAJERO |

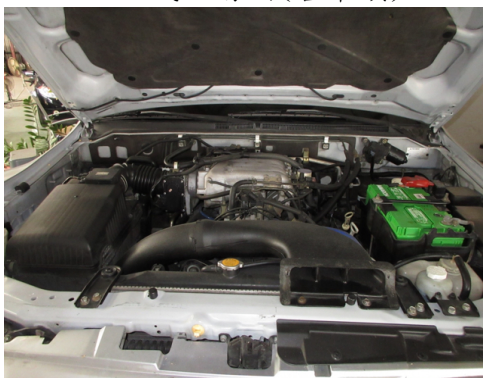
引擎室

| 查定項目 Inspection Item | 有無異常狀況 Findings | | 備註事項 |
|---|---|---|---|
| 外觀有無漏油/水跡象 | <input checked="" type="radio"/> 有 | <input type="radio"/> 無 | |

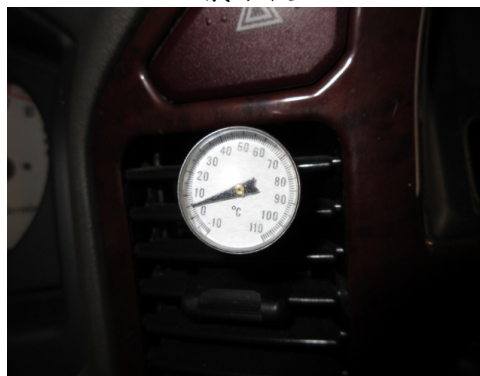
空調溫度

| 查定項目 Inspection Item | 有無異常狀況 Findings | | 備註事項 |
|---|---|---|---|
| 後空調冷氣作動中央出風口溫度 | | 8°C | |
| 前空調冷氣作動中央出風口溫度 | | 5°C | |
