車輛認證書

車輛認證總結報告 Vehicle Inspection Findings

認證編號 CPF71549243155

廠牌 Make	HYUNDAI
車型 Model	STAREX
年份 Year	2016/11
排氣量 Displacement	2,497
車身號碼 VIN	***WG81KBHU8752**
引擎號碼 Engine Number	無引擎號碼
現況實車里程 Mileage (僅揭露，不具保證效力)	153,934

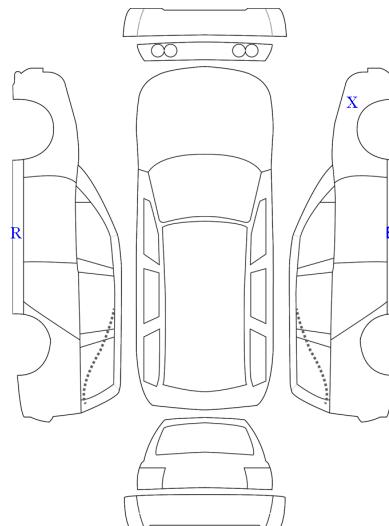
車骨結構圖

本車體骨架結構無修復跡象。 X 更換
