# YES 車輛認證書

認證編號 CPF71549244044

| 廠牌 Make | LUXGEN |
| 車型 Model | S3 |

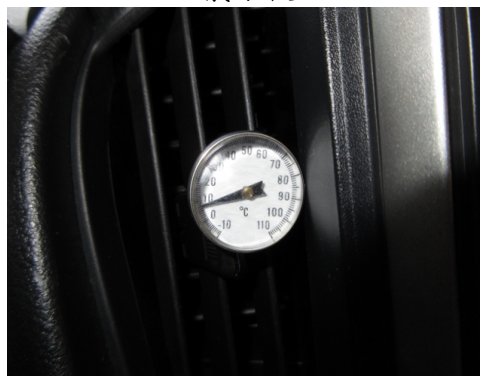
空調溫度

| 查定項目 Inspection Item | 有無異常狀況 Findings | | 備註事項 |
|---|---|---|---|
| 前空調冷氣作動中央出風口溫度 | 7°C | | |
