# YES 車輛認證書

## 車輛認證總結報告 Vehicle Inspection Findings

認證編號 CPF71549244071

| 車型 Model | MAZDA3 |

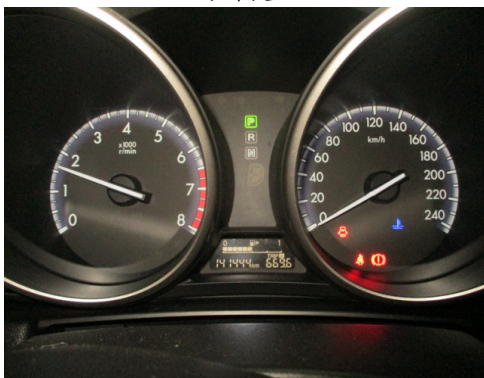
| 現況實車里程 Mileage<br>(僅揭露，不具保證效力) | 141,444 |

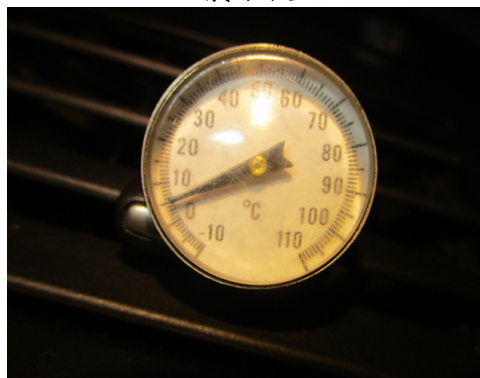
空調溫度

| 查定項目 Inspection Item | 有無異常狀況 Findings | | 備註事項 |
|---|---|---|---|
| 前空調冷氣作動中央出風口溫度 | 5°C | | |
