**認證編號** CPF71549244078

### 車輛資料 Vehicle Information

廠牌 Make	HINO
車型 Model	300
年份 Year	2019/10
排氣量 Displacement	4,009
車身號碼 VIN	***640-40123**
引擎號碼 Engine Number	***C US469**
現況實車里程 Mileage (僅揭露, 不具保證效力)	232,375

### 車輛認證總結報告 Vehicle Inspection Findings

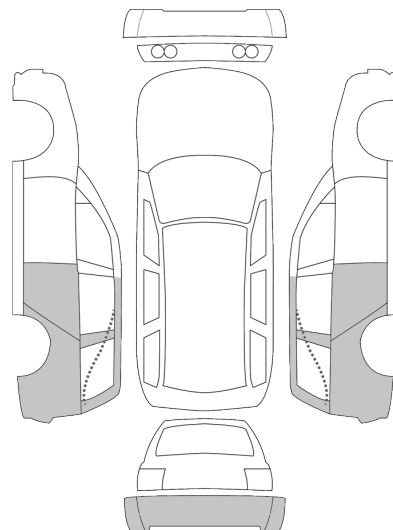
車體外觀圖

本車引擎號碼無異常。 **S** 鈹件鏽蝕、斑剝或鏽穿  
 本車車身號碼無異常。 **B** 受損面積約一個拳頭(含)以上  
 本車輛無泡水跡象。 **R** 鈹件校正痕跡  
 本車體骨架結構無修復跡象。 **X** 更換

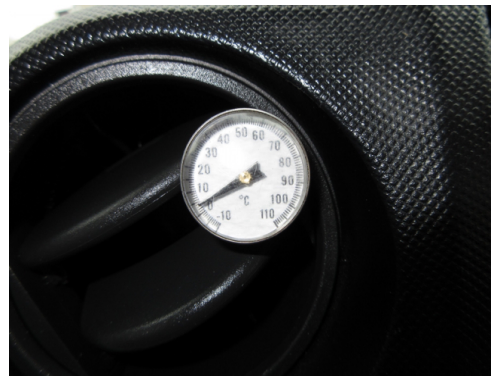
空調溫度

查定項目 Inspection Item	有無異常狀況 Findings		備註事項
檢查室外氣溫		26°C	
後空調冷氣作動中央出風口溫度			無此項目
冷凝器散熱風扇有無運轉異常	<input type="radio"/> 有	<input checked="" type="radio"/> 無	
前空調冷氣A/C開關燈號	<input type="radio"/> 有	<input checked="" type="radio"/> 無	
前空調風速開關各段風速	<input type="radio"/> 有	<input checked="" type="radio"/> 無	
前空調冷氣作動中央出風口溫度		4°C	
後空調冷氣A/C開關燈號			無此項目
後空調風速開關各段風速			無此項目
